Vídeo “Accident tipus d’un jove conductor”

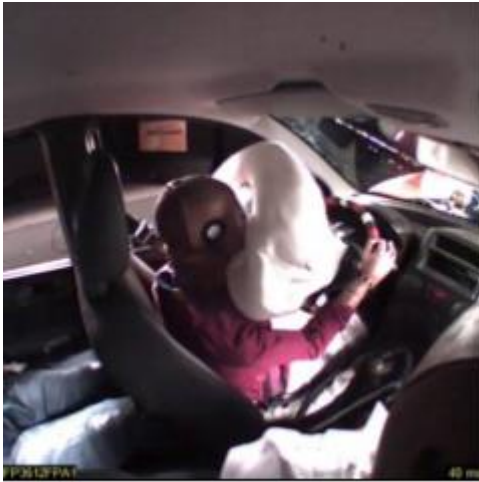
40 ms: el coixí de seguretat de la conductora ja està gairebé desplegat i comença el desplaçament cap a endavant.

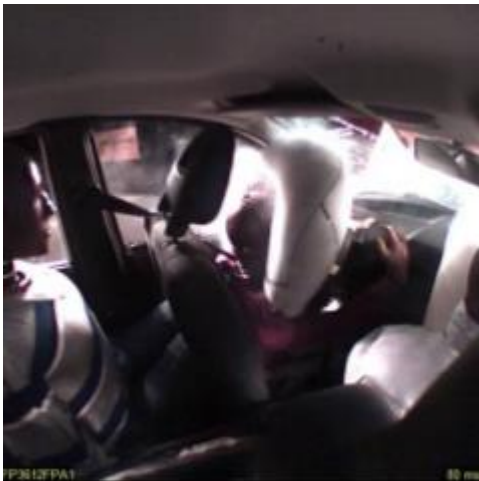
80 ms: el passatger de darrere de la conductora, que no porta cordat el cinturó, empeny amb els genolls el seient de la conductora, la qual cosa empeny a aquesta cap a endavant. Els sistemes de retenció de la conductora no suporten aquesta càrrega.

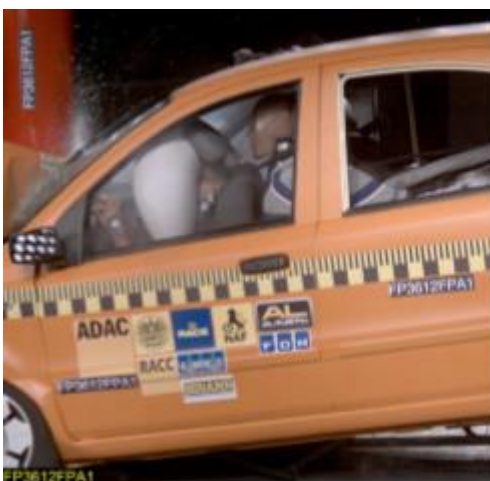
100 ms: la conductora és empesa cap avall pel seient.

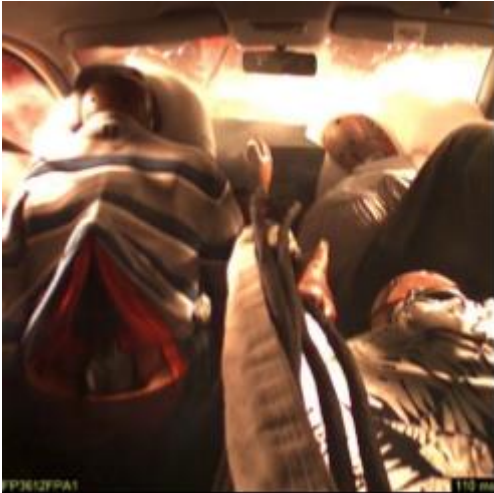
110 ms: el cap de l'acompanyant copeja contra el quadre de comandament, encara que el coixí de seguretat ha aconseguit absorbir gran part de l'energia.

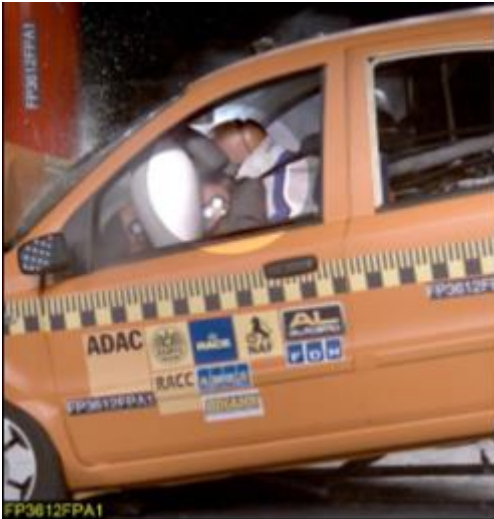
115 ms: el cap del passatger de darrere copeja contra el cap de la conductora. Les càrregues que es generen ja poden ser mortals per a tots dos.

A continuació el coixí de seguretat rebenta a causa de la càrrega. En conseqüència, el sistema de retenció perd la funcionalitat.

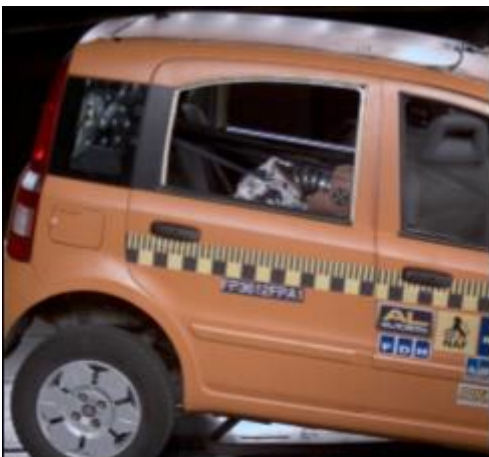
Segon ocupant posterior dret a 95ms:

Les càrregues sobre el cap i la força de tracció sobre el clatell aconsegueixen el punt màxim. El cinturó de seguretat sense sistema tensor i limitador de força en els seients posteriors no és òptim.

La conseqüència poden ser càrregues de valors límit. El RACC exigeix des de fa temps la millora dels sistemes de retenció en els seients posteriors.

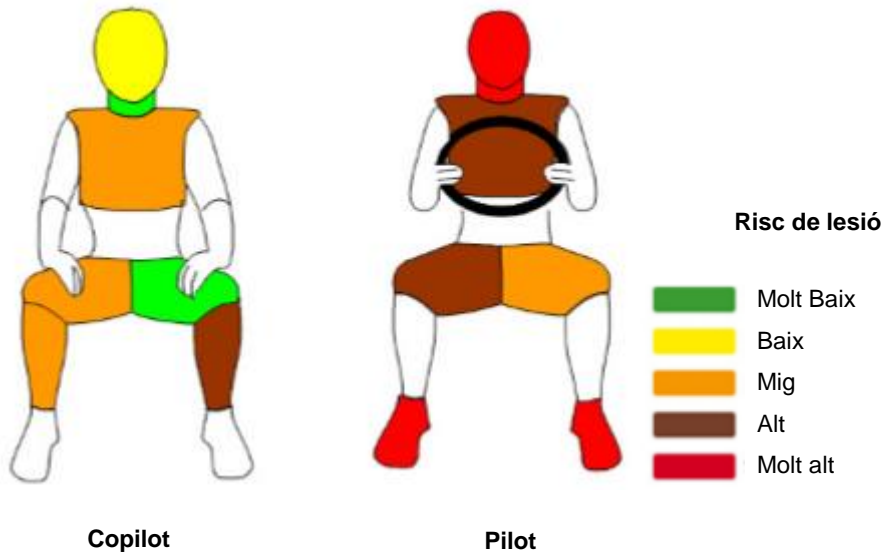
Dels ocupants de davant, l'acompanyant sofreix menys càrregues. Encara que la desceleració és forta i els sistemes de retenció estan en el límit, el risc de sofrir lesions és limitat per a aquest.

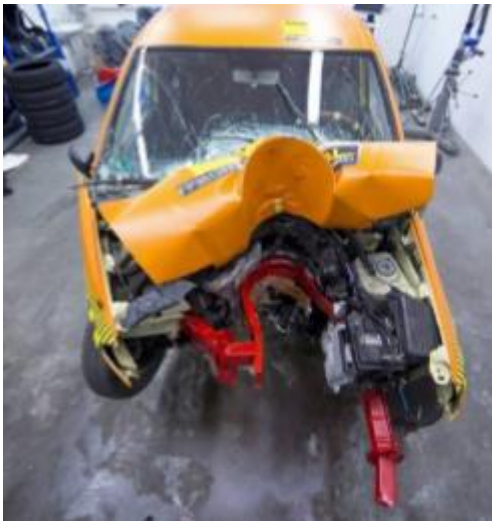
En la imatge s'observen les conseqüències del xoc contra un pal en l'estructura del vehicle. Les barres horitzontals i l'estructura que ha d'absorbir l'energia del xoc, passen l'obstacle. Tant el motor com la caixa del canvi són empesos cap a dintre, penetrant en l'habitacle i deformant notablement l'espai per a les cames.

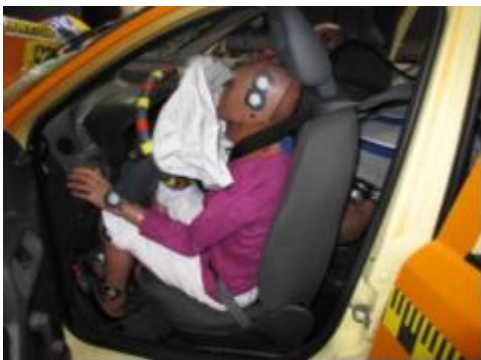
La conductora està atrapada entre el volant i el seient; l'espai per a les cames està fortament deformat.

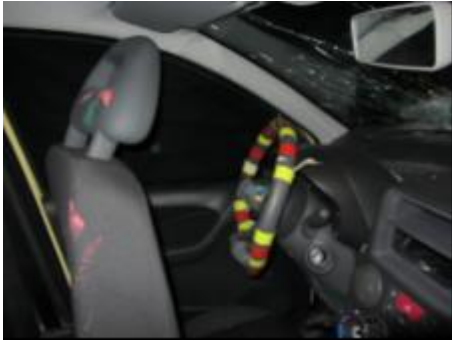
El volant també està fortament deformat, en el reposacaps es veuen les marques del cop amb el cap de l'ocupant del seient posterior.

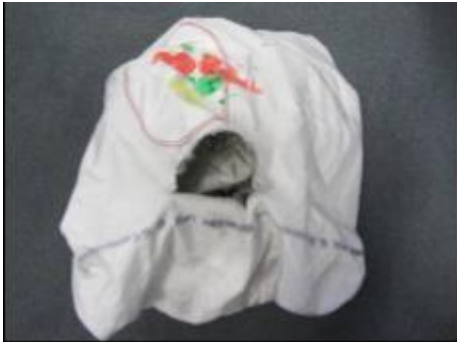
El coixí de seguretat de la conductora rebenta a causa de la forta càrrega soferta.

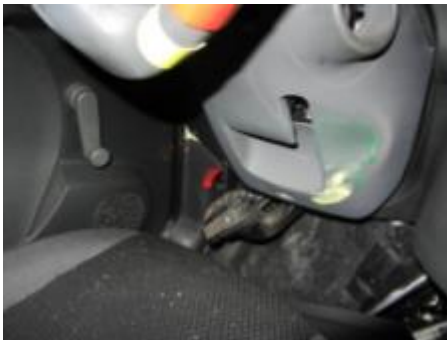
Marca del genoll de la conductora en la columna d'adreça, i l'espai per a les cames queda extremadament deformat.
